## MRF 2025.11

Højesterets dom af 25. juni 2025, 1. afd., sag BS-63777/2024-HJR

*Unicon A/S (adv. Allan Kvist-Kristensen) mod Gjensidige Forsikring, dansk filial af Gjensidige Forsikring ASA, Norge (adv. Kenneth Bodén Andersen)*

***Afvist regreskrav fra olieleverandørs forsikringsselskab mod betonvirksomhed for udgifter til fjernelse af olieforurening forvoldt ved grov uagtsomhed ved olieleverandørens påfyldning af studs til fjernet olietank, da betonvirksomhedens manglende afblænding af påfyldningsstuds ikke var udtryk for en sådan grad af uagtsomhed, at betonvirksomheden, der ikke var forsikret for skaden, skulle betale en del af udgiften til at fjerne forureningen.***

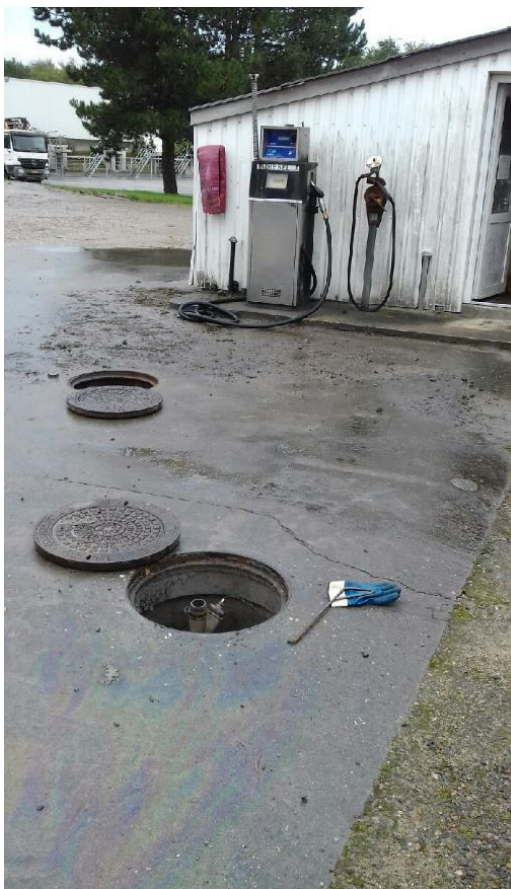
Skadesanmeldesen indeholdt et antal fotos, herunder følgende foto 1:

Forevist foto 1 i skadeanmeldelse af 29. august 2019 (ekstrakten side 69) forklarede han, at det var her, han leverede olien. Der var ikke andre end ham til stede på det pågældende tidspunkt.

Forevist bilag A, foto 1, forklarede han, at det nok skal passe, at det var i den rækkefølge, han påfyldte olien. Han mener dog, at det var tanken under Shell-dækslet, han først fyldte olie på og derefter på den anden jordtank og til sidst på studsens ved væggen. Da ventafilten ikke fløjtede, ringede han ikke hjem til kontoret, men påfyldte i stedet på den anden jordtank, som han troede hang sammen med den første. Til sidst fyldte han olie på studsens ved siden af standen. Han er sikker på, at han ikke så nogen strips, og at han ikke har fjernet nogen strips. Man må som chauffør ikke fjerne markeringer.

Forevist bilag A, foto 1, forklarede vidnet, at man kan se tre påfyldningsstudser på billedet. Tættest på, under det dæksel, der er taget af, er påfyldningsstudsen til den gamle fyringsolietank. Midt på billedet ses tanken under det dæksel, hvor der står Shell på. Det var der, dieselolien skulle have været leveret. Den tredje studs ses op ad den hvide væg ved siden af standeren. Den tredje studs er afblændet og har altid været det.

Da han ankom om morgenen den 29. august 2019, så der ud som på foto 1 i bilag A. Hans første tanke var, at der var blevet leveret dieselolie, og at der så efterfølgende var nogen, som havde stjålet dieselolien, da porten ikke havde været låst. Han valgte at gå over til nabovirksomheden, som er en minkfodercentral, da han ved, at de leverer om natten, og at de måske derfor kunne have set noget. Han fik at vide, at minkfodercentralen var i besiddelse af noget videoovervågning, og han så denne og kunne se, at der var blevet leveret dieselolie omkring klokken 03/03.30 om natten mellem den 28. og 29. august 2019. Han ringede herefter til C [redacted] og spurgte, om C [redacted] havde hørt noget fra chaufføren om, at der var gået noget galt. Medarbejderen hos C [redacted] sagde, at det havde de ikke hørt, men at hvis der var forurening, så skulle han ringe 112. Senere samme dag kom der en medarbejder fra enten S [redacted] eller C [redacted] til U [redacted]'s adresse. Den pågældende sagde, at han ikke kunne forstå, hvordan det kunne været gået galt, og den pågældende viste vidnet to billeder af det korrekte påfyldningssted.

Forevist bilag A, foto 1, forklarede vidnet, at den pågældende benzintank er nedlagt før hans tid i Midtjylland. Han er ikke vidende om, at tanken skulle have været blændet med strips.

Af skadesanmeldelsen til G[REDACTED] (bilag 3) fremgår, at chaufføren havde oplyst, at han påfyldte henholdsvis ca. 2.500 liter, 200 liter og 2.400 liter dieselolie gennem tre påfyldningsstudser. De tre påfyldningssteder fremgår af fotoet af tanken i skadesanmeldelsen (bilag 3, s. 5).
